# Cathédrale Saint-Pierre BRETAGNE

Commune : **Vannes**

## Description de l'opération :

*Maitre d'œuvre : Dominique Ronsseray – architecte en chef des Monuments historiques*

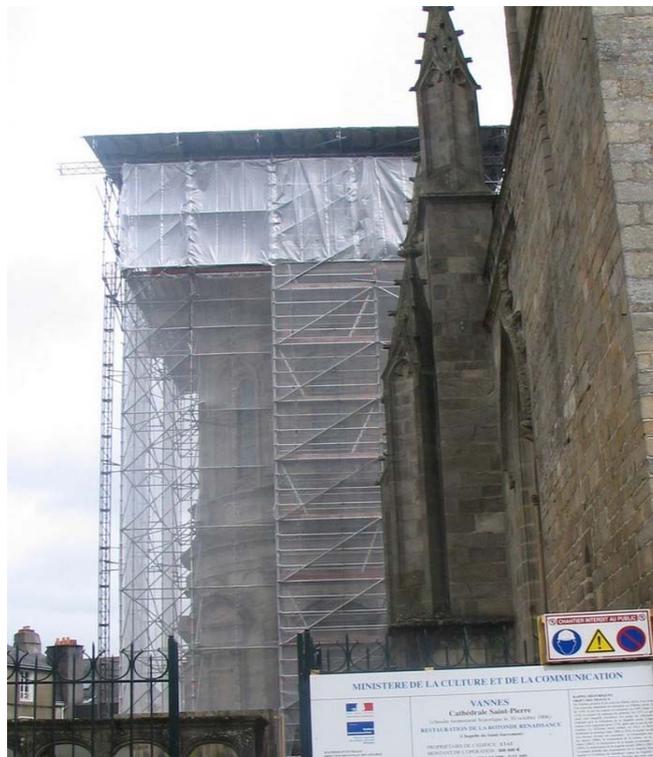
### A) Restauration de la Rotonde Renaissance

L'examen détaillé des maçonneries de la chapelle Renaissance montre à l'évidence de nombreux signes de fragilité et la présence d'une très forte humidité dans les murs. Ces désordres sont dus principalement à la poussée de la charpente non enrayée et à des infiltrations d'eau dans la partie supérieure des élévations. Cette coupole était initialement couverte d'une couverture en plomb avec une balustrade en pierre devant les chéneaux. Les travaux en cours concernent la restauration de cette chapelle suivant ses dispositions de couverture d'origine. Ils font suite à l'avis favorable de la Commission nationale des Monuments historiques. Des recherches sont poursuivies dans le cadre des travaux pour déterminer précisément la présence et le profil d'un lanternon.

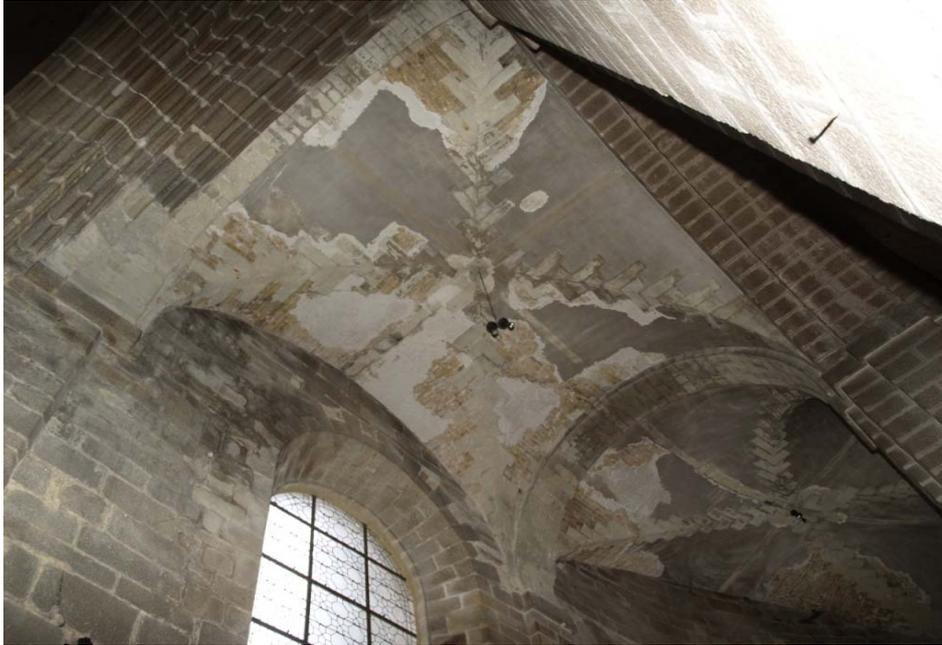
## **B) Restauration du déambulatoire**

A la suite des travaux de restauration de la rotonde, il est urgent d'entreprendre la restauration du déambulatoire. Ce dernier est dans un état alarmant (les enduits de la voûte se détachent en présentant un risque pour le public, les parements sont encrassés par le chauffage à air chaud, le sol est jonché de vestiges lapidaires de l'ancien portail du XV<sup>ème</sup>). Le projet de restauration prévoit donc la reprise des voûtes et des parements, ainsi que la présentation, sur le mur ouest du bras nord du transept, des restes lapidaires de son porche gothique.
